## Mazda CX-3 89 kW

Évjárat 2019. 11.	Teljesítmény 89 kW (121LE)	Kilométeróra állás 81 400 km	Üzemanyag Benzin	Sebességváltó Triptonik
----------------------	-------------------------------	---------------------------------	---------------------	----------------------------

# 360 PONTOS ÁTVIZSGÁLÁS EREDMÉNYE

# ÁLLAPOTFELMÉRÉS ÖSSZEFOGLALÁSA

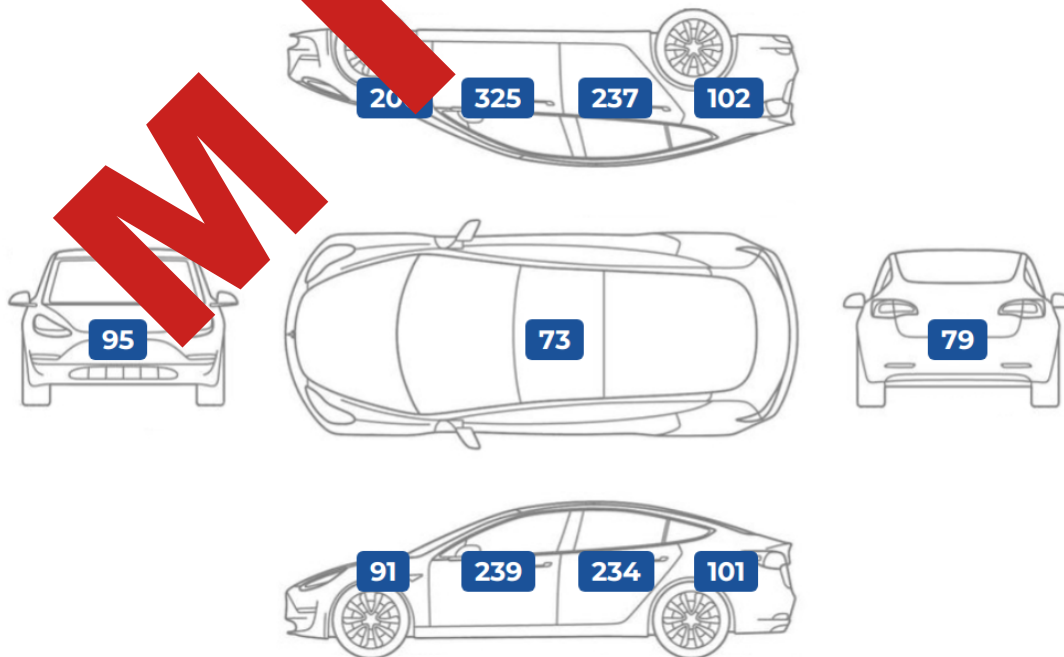
## Karosszéria festékvastagság (mikrométerben)

**Szakvélemény:** A festékvastagság mérés során az elemek jelentős részén gyári értékeket, de néhány elem esetén azoknál magasabb értékeket mértem. A jobb első sárvédő, bal első ajtó, jobb első ajtó, bal hátsó ajtó, jobb hátsó ajtó festékvastagságának minimális eltérése a gyári értéktől arra utal, hogy a fényezési hibákat gittelés nélkül javították, azaz elemsérülés vélhetően nem történt. Csak karcot, vagy apró fénysérülést javítottak az autón. A fényezett elemek esetében szabad szemmel nem látható az eltérés, szakszerű javítás történt. A műanyag karosszéria elemeken repedés, javítás nyomai nem láthatók. A mérési eredmények értelmezéséhez fontos tudni, hogy 150 mikronig a festékvastagság általában eredeti fényezésre utal, de bizonyos típusoknál a magasabb, de egységes értékek is ebbe a kategóriába tartoznak.

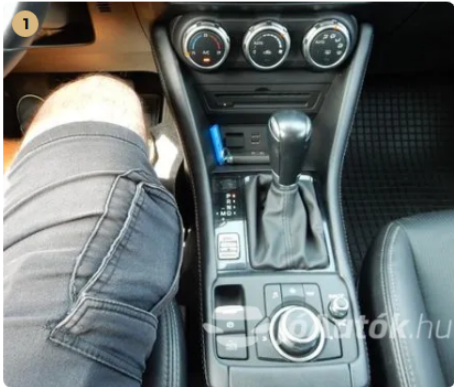
**1** **⚠ Elektromos berendezések**  
Hibás központi kijelző vezérlő. A központi kijelző vezérlőtárcsájához valami befolyt, a gombok ragadnak, kijelző nem kapcsol be.

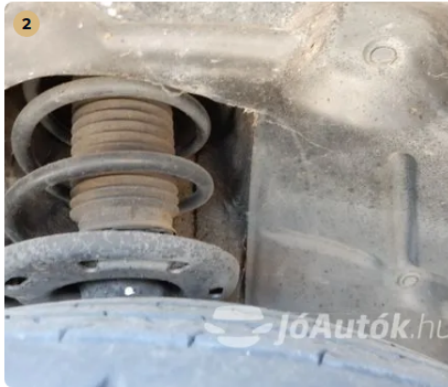
**2** **✔ Futómű**  
A lengéscsillapítón olajfolyás nem észlelhető.

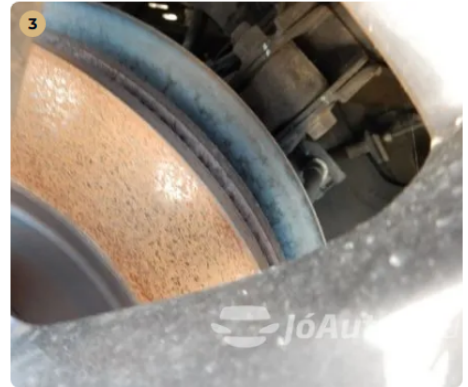
**3** **✔ Fékrendszer**  
A féktárcsa megfelelő állapotban van.

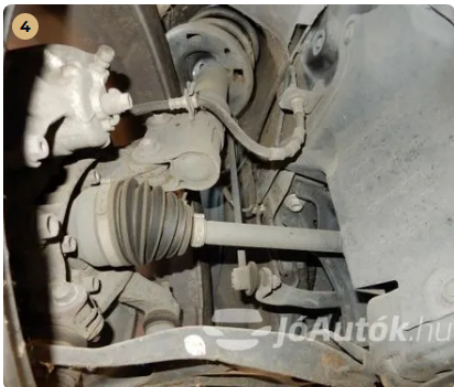
**4** **✔ Hajtás**  
A féltengely gumiharangoknál szakadást nem észleltem.

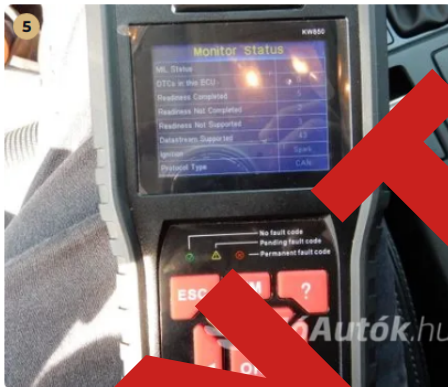
**5** **✔ Hibakód**  
Számítógépes diagnosztika során nem találtam hibát.

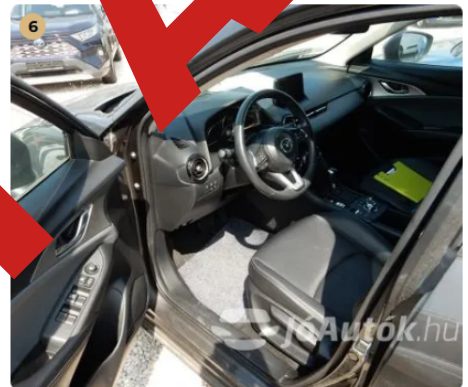
**6** **✔ Kárpitozás és belső burkolatok**  
Szép, megkímélt utastér.

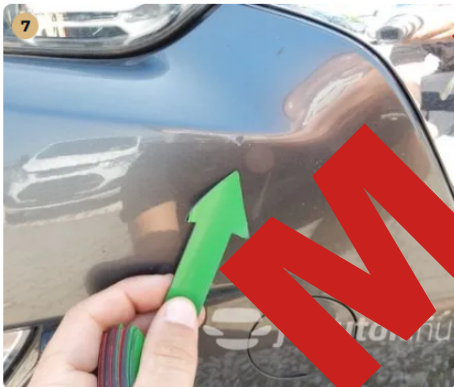
**7** **⚠ Külső karosszéria elemek**  
Kavicsnyomok az első lökhárítón.

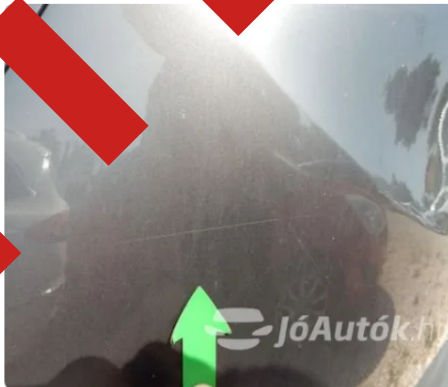
**8** **⚠ Külső karosszéria elemek**  
Bal hátsó sárvédőn karc.

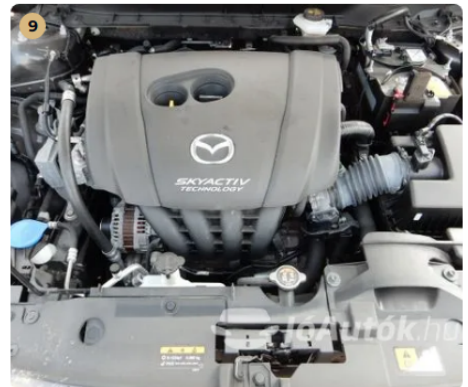
**9** **✔ Motor**  
Motortérben olajfolyás nem látható.

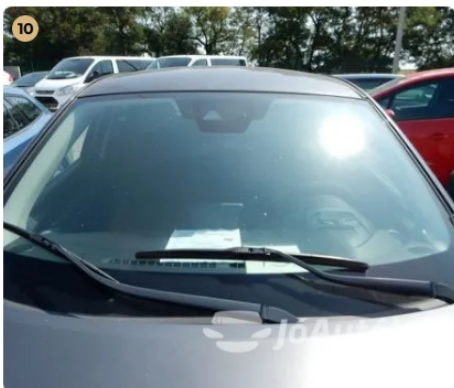
**10** **✔ Szélvédők, üvegek**  
Az első szélvédőn látható sérülés nincs.

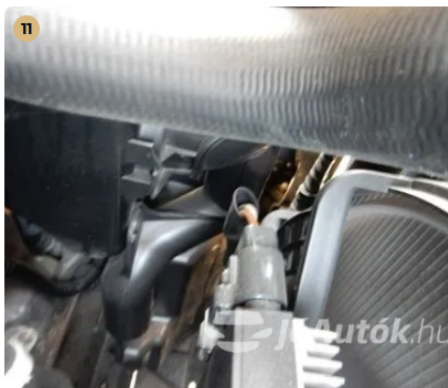
**11** **✔ Utascella és gyűrődő zónák**  
A nyúlványokon javításra utaló nyomok nem észlelhetőek.

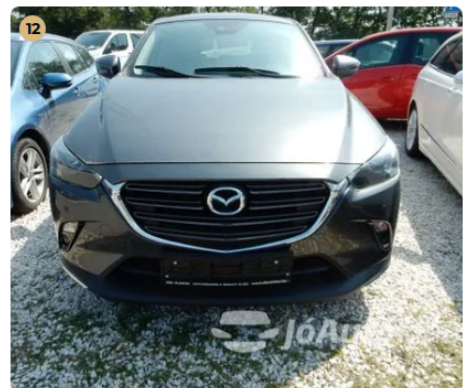
**12** **✔ Világítás**  
Az első fényszórók nem sérültek.
