## Mazda Mazda 3 2.0 121 kW

<b>Évjárat</b> 2018. 04.	<b>Teljesítmény</b> 121 kW (165LE)	<b>Kilométeróra állás</b> 74 285 km	<b>Üzemanyag</b> Benzin	<b>Sebességváltó</b> Manuális / kézi
-----------------------------	---------------------------------------	--	----------------------------	---

Alvázsám: <b>3M2N64760M339003</b>	Gyártási év: <b>2018. 04.</b>
Első forgalomba helyezés: <b>2018. 04.</b>	Műszaki érvényes: <b>2026. 02.</b>
Szín: <b>fehér</b>	Gyári kulcsok: <b>2 db</b>

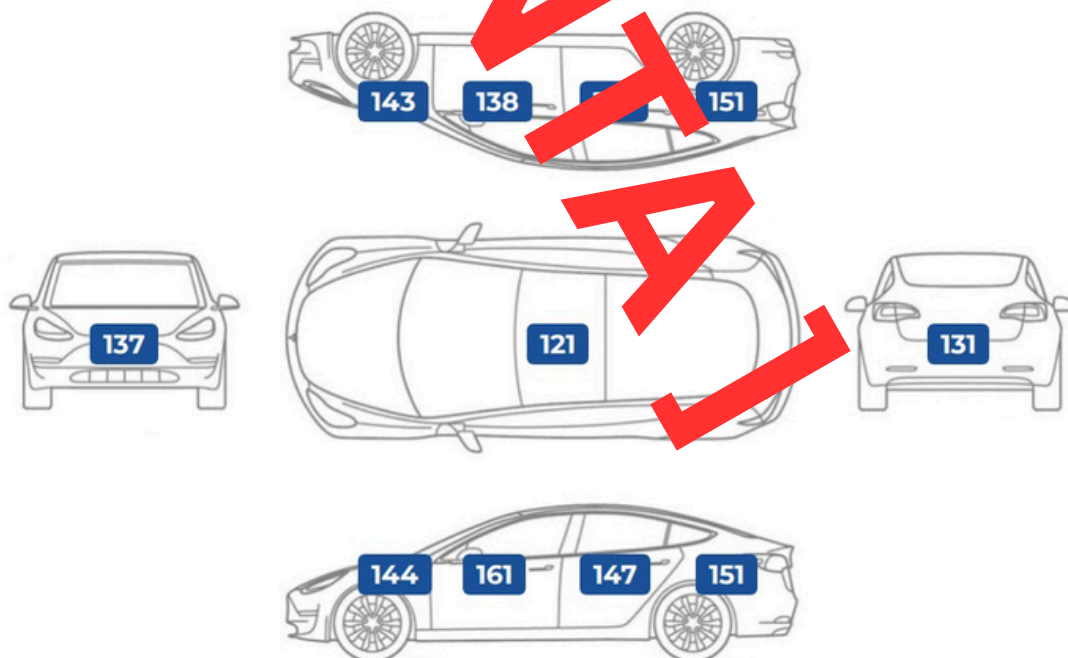
### MÉRÉSI EREDMÉNYEK Karosszéria festékvastagság (mikrométerben)

**Szakvélemény:** Az autó karosszériaelemek festékvastagság-értékei a gyári kategóriába esnek. A műanyag karosszéria elemeken repedés, javítás nyomai nem található. Nem található fóliázás az autón. A mérési eredmények értelmezéséhez fontos tudni, hogy 150 mikromig a festékvastagság általában eredeti fényezésre utal, de bizonyos típusoknál a magasabb, de egységes értékek is elhárítják a kategóriába tartoznak.

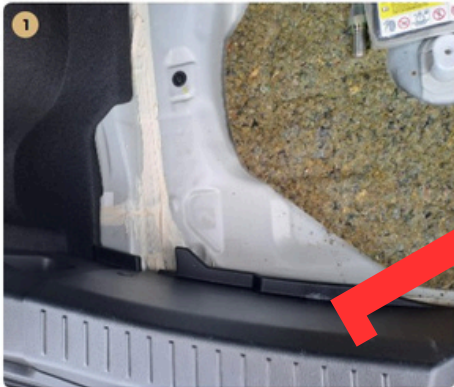
1 **Utascella és gyűrődő zónák**  
A csomagtartó alatti fenéklemezen javításra utaló nyomok nem találhatók.

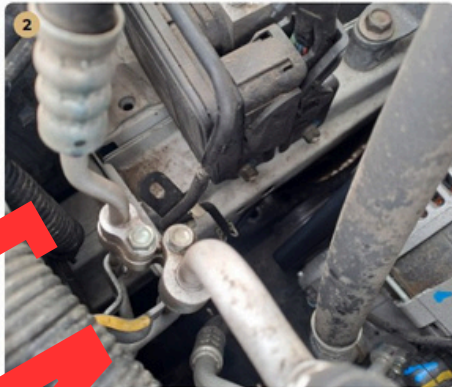
2 **Utascella és gyűrődő zónák**  
A nyűlvánnyakon javításra utaló nyomok nem találhatók.

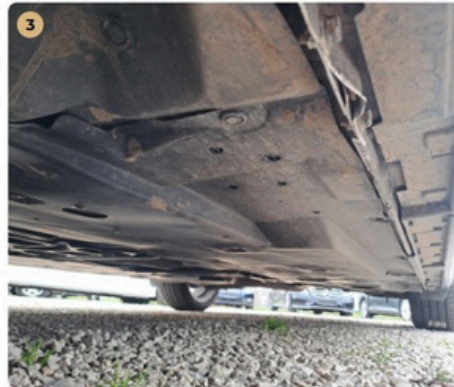
3 **Utascella és gyűrődő zónák**  
Az autó alján említésre méltó korrózió nem látható.

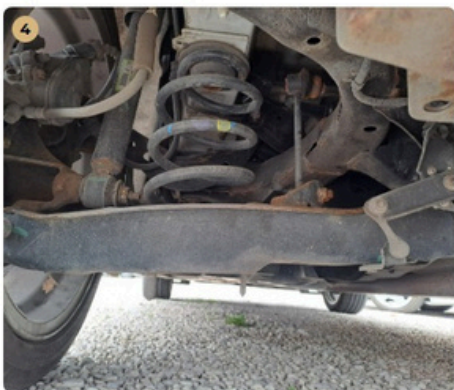
4 **Futómű**  
A lengéscsillapítón olajfolyás nem észlelhető.

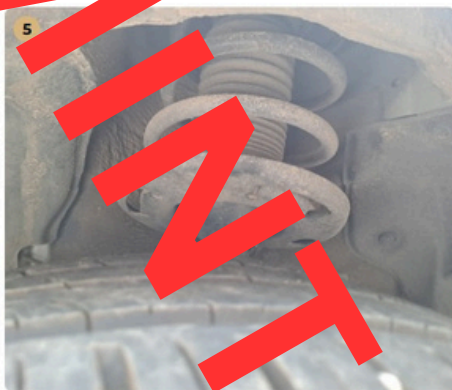
5 **Futómű**  
A lengéscsillapítón olajfolyás nem észlelhető.

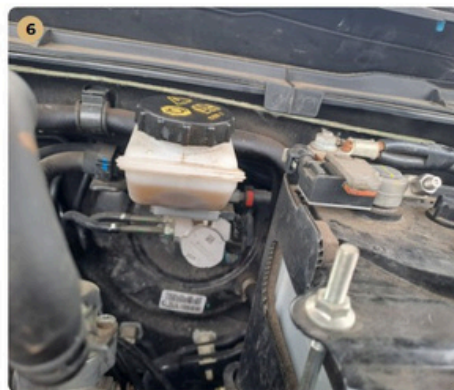
6 **Fékkrendszer**  
A fékfolyadék színe megfelelő.

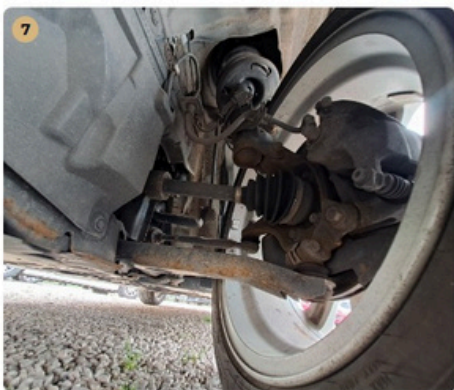
7 **Fékkrendszer**  
A gumifékcsoveken repedés nem található.

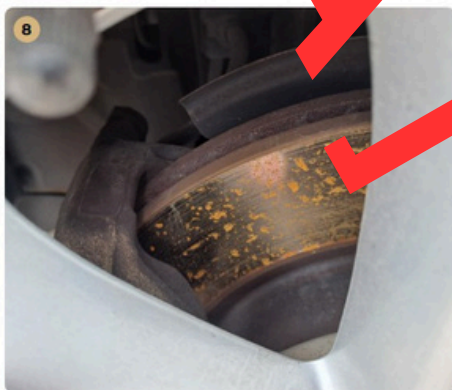
8 **Fékkrendszer**  
Első féktárcsákon kezdődő vállasodás látható.

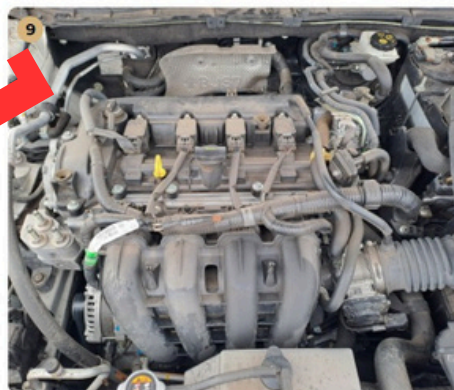
9 **Motor**  
Motortérben olajfolyás nem látható.

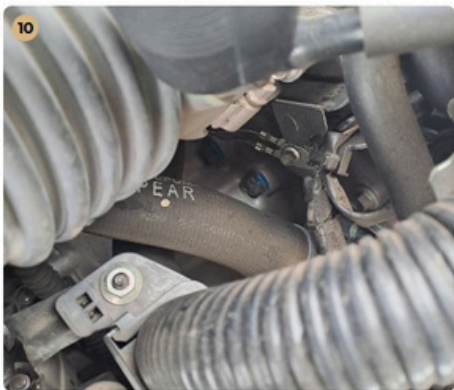
10 **Motor**  
Motortérben olajfolyás nem látható.

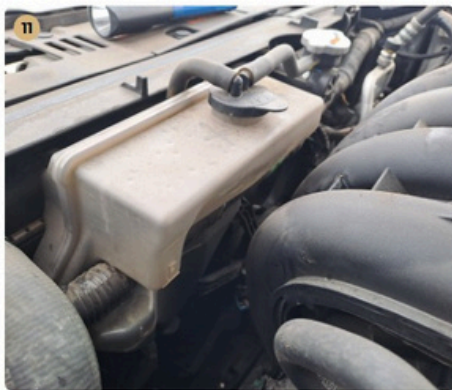
11 **Motor**  
A hűtőfolyadék szintje megfelelő.

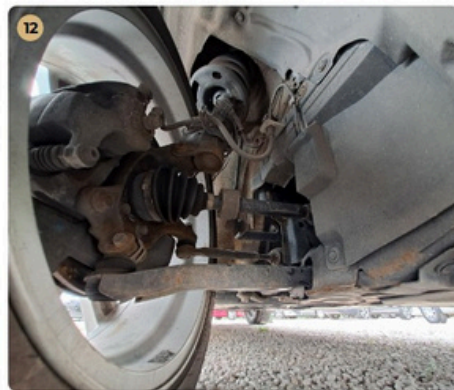
12 **Hajtás**  
A féltengely gumiharangoknál szakadást nem észleltem.

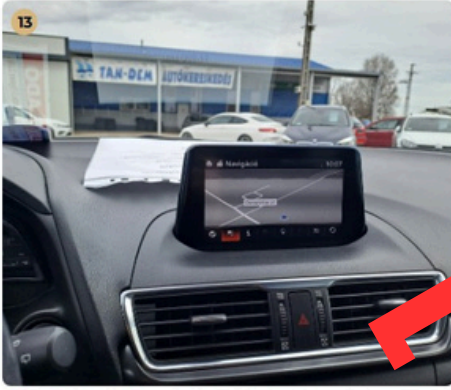
13 **Elektromos berendezések**  
Elektromos berendezések megfelelően működnek

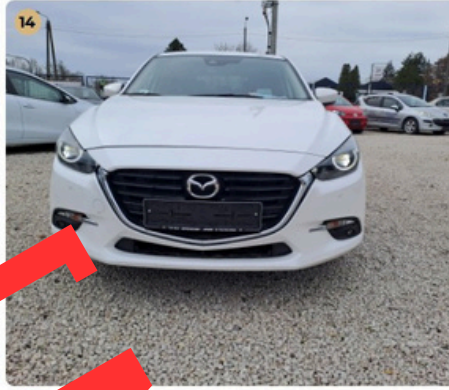
14 **Szélvédők, üvegek**  
Az első szélvédőn látható sérülés nincs.

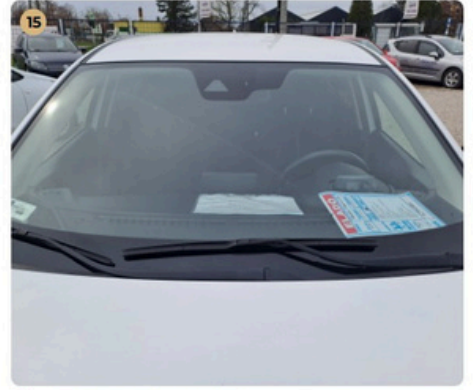
15 **Szélvédők, üvegek**  
Az első szélvédőn látható sérülés nincs.

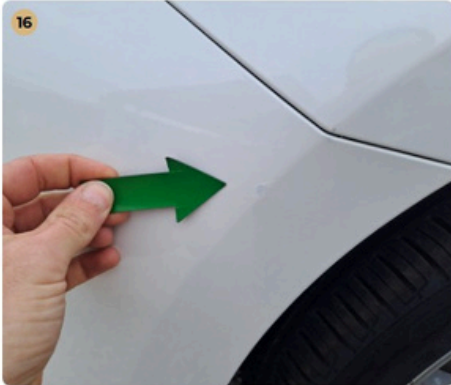
16 **Külső karosszéria elemek**  
Horzsolás az első lökhárítón

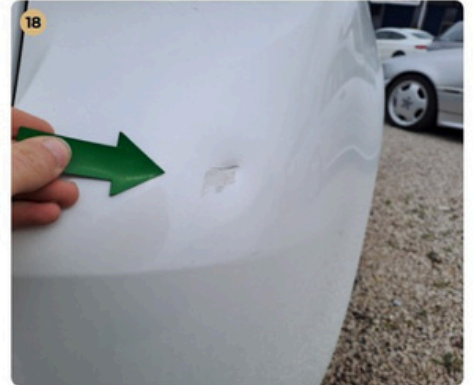
18 **Külső karosszéria elemek**  
Kisebb sérülés a hátsó lökhárítón

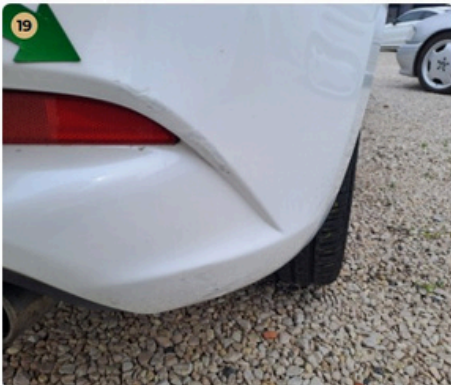
19 **Külső karosszéria elemek**  
Horzsolások a hátsó lökhárítón

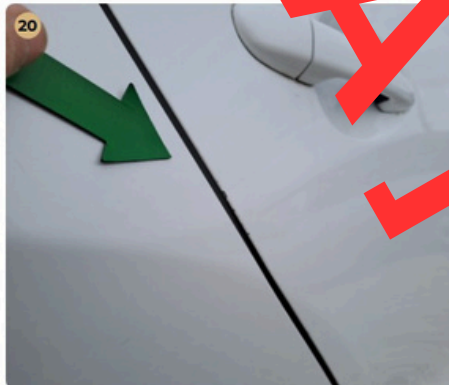
20 **Külső karosszéria elemek**  
Festék lepattogás az ajtó peremeken

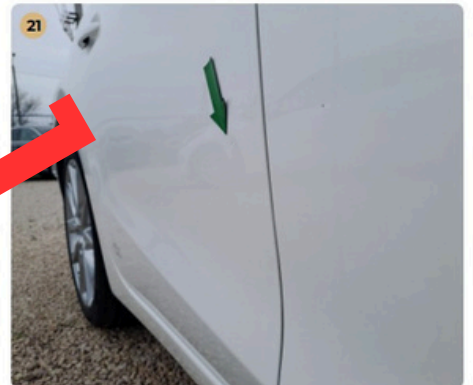
21 **Külső karosszéria elemek**  
Két kisebb horpadás a bal hátsó ajtón

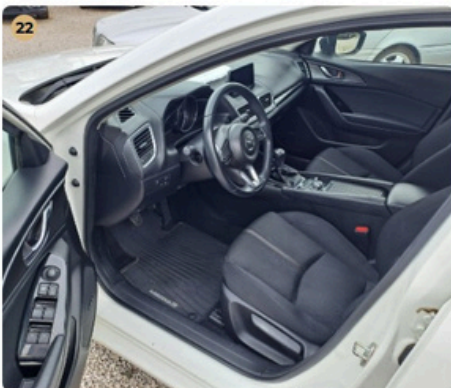
22 **Kárpitozás és belső burkolatok**  
Szép megkímélt utastér

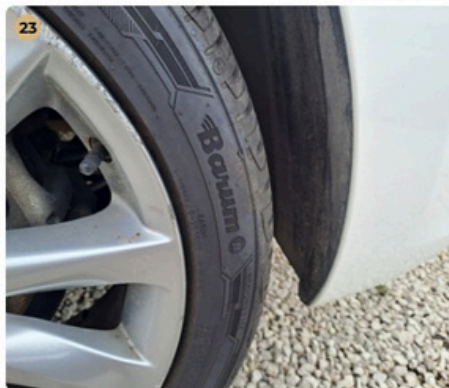
23 **Felnik**  
Horzsolások több felni peremén
