## Mazda Mazda 3 2.0 121 kW

| <b>Évjárat</b><br>2018. 04. | <b>Teljesítmény</b><br>121 kW (165LE) | <b>Kilométeróra állás</b><br>74 285 km | <b>Üzemanyag</b><br>Benzin | <b>Sebességváltó</b><br>Manuális / kézi |

# 360 PONTOS ÁTVIZSGÁLÁS EREDMÉNYE

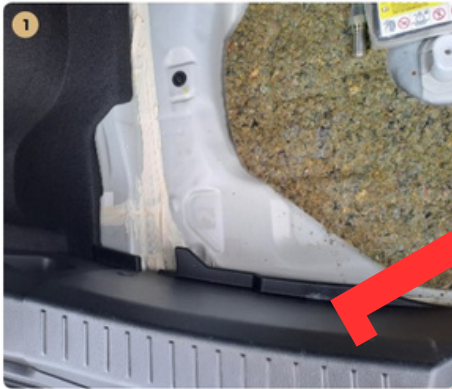
✓ **Utascella és gyűrődő zónák**  
A csomagtartó alatti fenéklemezen javításra utaló nyomok nem találhatók.

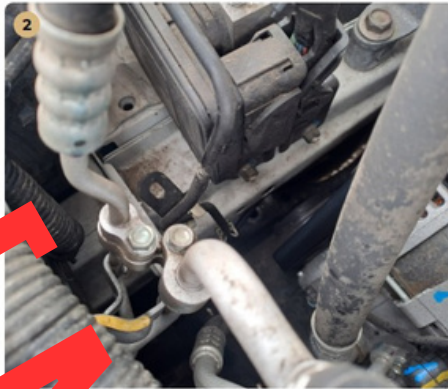
✓ **Utascella és gyűrődő zónák**  
A nyúlványokon javításra utaló nyomok nem találhatók.

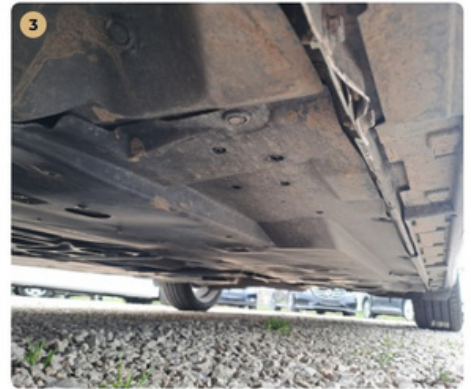
✓ **Utascella és gyűrődő zónák**  
Az autó alján említésre méltó korrózió nem látható

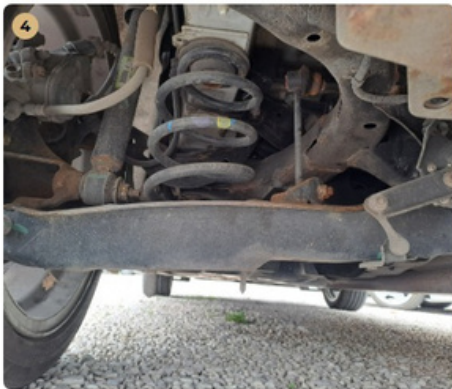
✓ **Futómű**  
A lengéscsillapítón olajfolyás nem észlelhető.

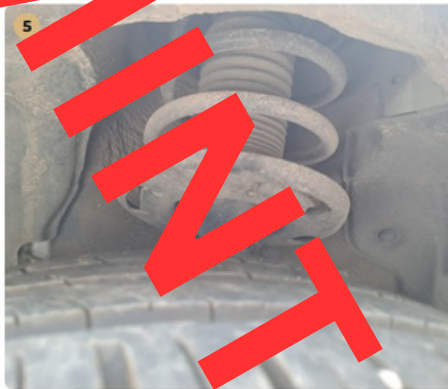
✓ **Futómű**  
A lengéscsillapítón olajfolyás nem észlelhető.

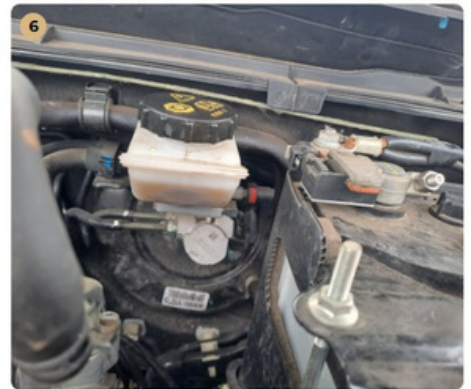
✓ **Fékkrendszer**  
A fékfolyadék színe megfelelő.

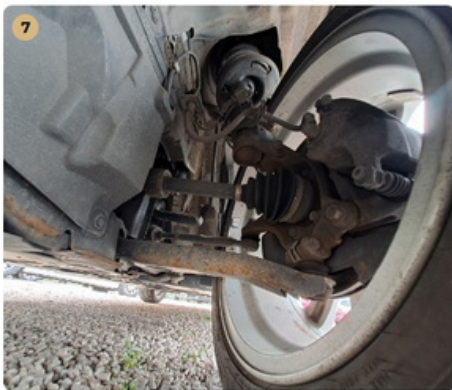
✓ **Fékkrendszer**  
A gumifékcsoveken repedés nem található.

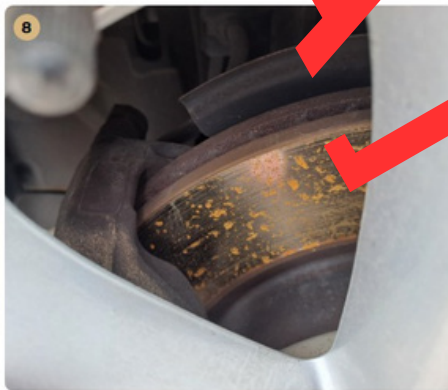
| Fékrendszer: | Az elvárásoknak megfelelő állapotban van.. Elektromos kézifék rendeltetés szerűen működik (autómatikus behúzás és kiengedés). A fékpedál nyomásra megfelelő keménységű. A próbaút során a fékerőt megfelelően érzékeltem. A féktárcsán kezdődő vállasodás található. | 6 - 8 |

! **Fékkrendszer**  
Első féktárcsákon kezdődő vállasodás látható

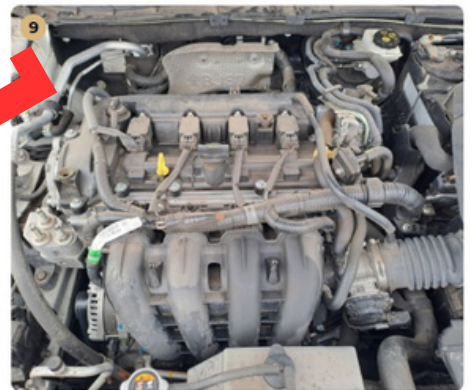
✓ **Motor**  
Motortérben olajfolyás nem látható.

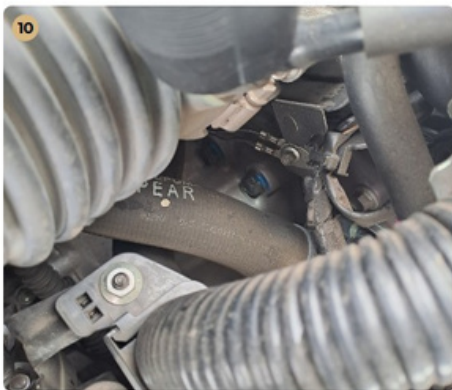
✓ **Motor**  
Motortérben olajfolyás nem látható.

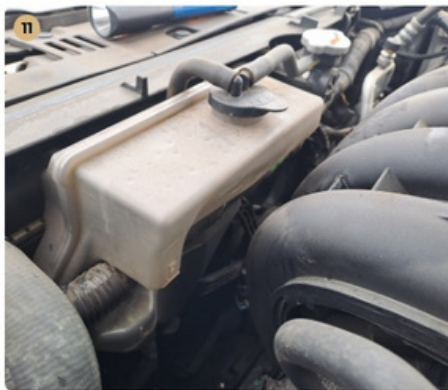
✓ **Motor**  
A hűtőfolyadék szintje megfelelő.

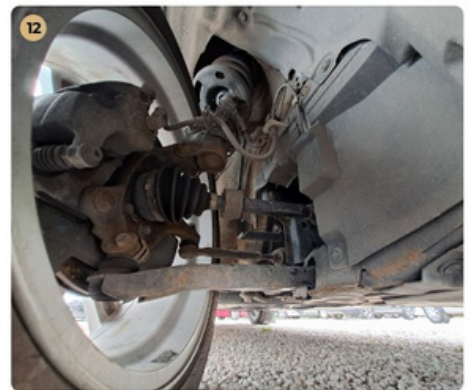
✓ **Hajtás**  
A féltengely gumiharangoknál szakadást nem észleltem.

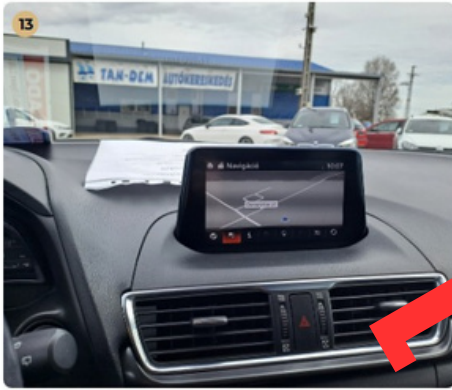
✓ **Elektromos berendezések**  
Elektromos berendezések megfelelően működnek

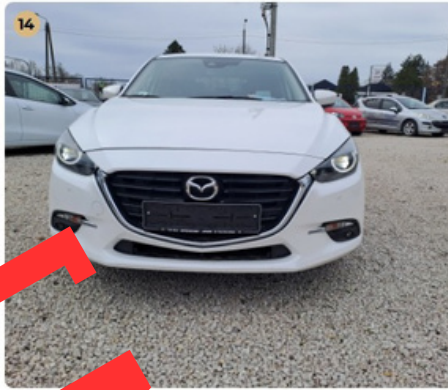
✓ **Elektromos berendezések**  
Az elektromos berendezések nem sérültek.

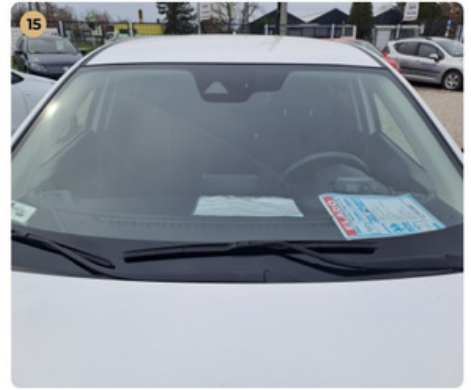
✓ **Szélvédők, üvegek**  
Az első szélvédőn látható sérülés nincs.

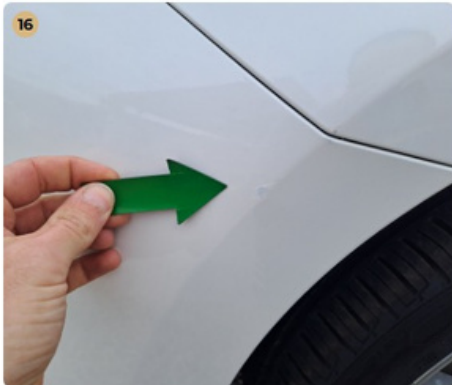
⚠ **Külső karosszéria elemek**  
Horzsolás az első lökhárítón

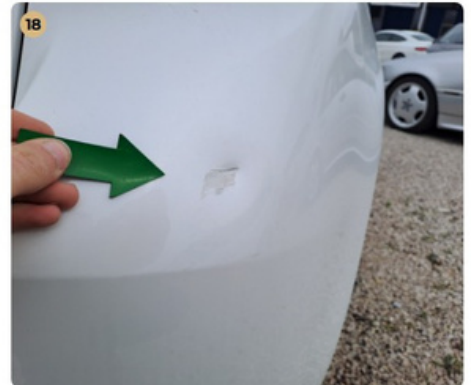
⚠ **Külső karosszéria elemek**  
Kisebb sérülés a hátsó lökhárítón

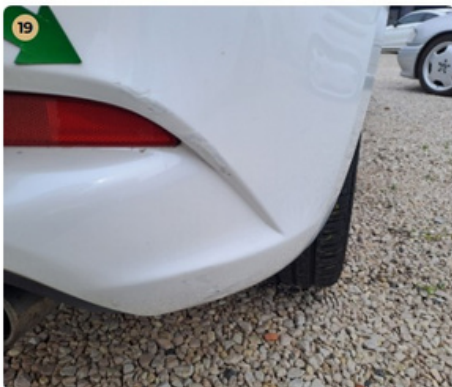
⚠ **Külső karosszéria elemek**  
Horzsolások a hátsó lökhárítón

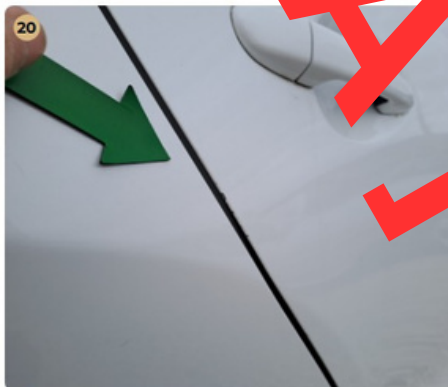
⚠ **Külső karosszéria elemek**  
Festék lepattogás az ajtó peremén

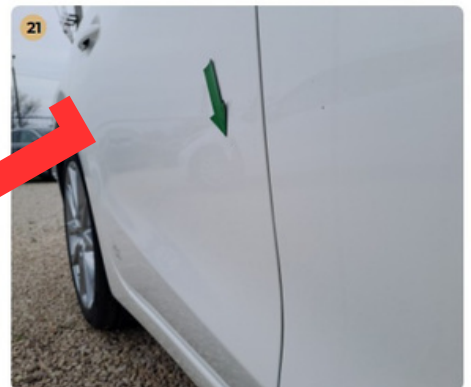
⚠ **Külső karosszéria elemek**  
Két kisebb horpadás a bal hátsó ajtón

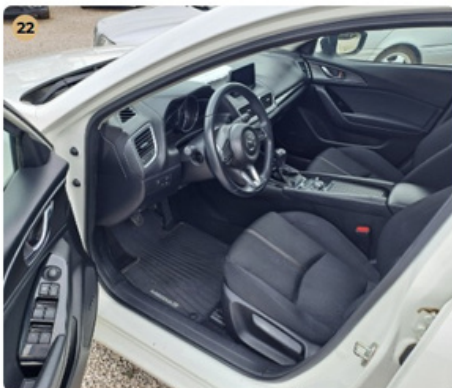
✓ **Kárpitozás és belső burkolatok**  
Szép megkímélt utastér

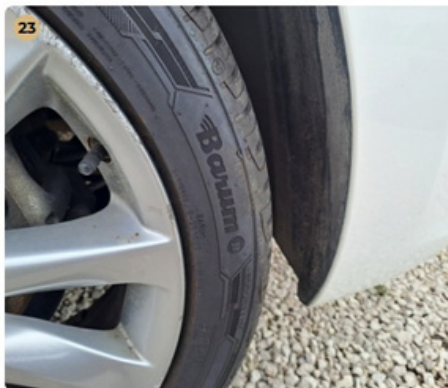
| Felnik: | Az elvárásoknak megfelelő állapotban van.. Könnyűfém felni gyári. Könnyűfém felnin patkázás nyomai nem láthatóak. Könnyűfém felni karcos. | 23 |

⚠ **Felnik**  
Horzsolások több felni peremén
