## Mazda Mazda 3 2.0 121 kW

| <b>Évjárat</b><br>2018. 04. | <b>Teljesítmény</b><br>121 kW (165LE) | <b>Kilométeróra állás</b><br>74 285 km | <b>Üzemanyag</b><br>Benzin | <b>Sebességváltó</b><br>Manuális / kézi |

# 360 PONTOS ÁTVIZSGÁLÁS EREDMÉNYE

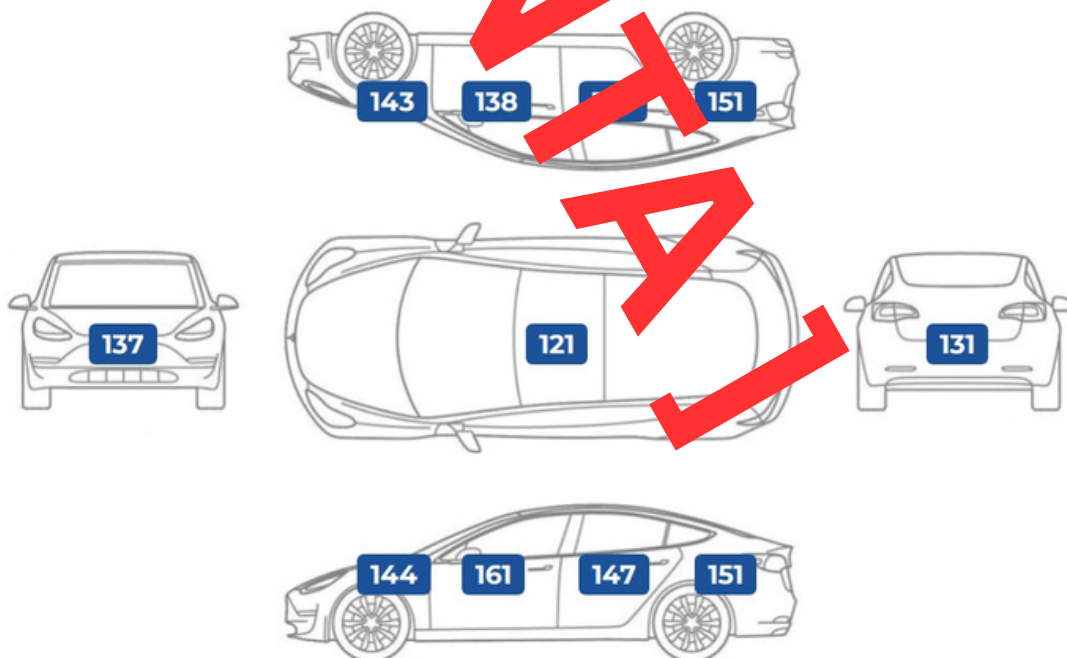
### MÉRÉSI EREDMÉNYEK Karosszéria festékvastagság (mikrométerben)

**Szakvélemény:** Az autó karosszériaelemek festékvastagság-értékei a gyári kategóriába esnek. A műanyag karosszéria elemeken repedés, javítás nyomai nem láthatók. Nem található fóliázás az autón. A mérési eredmények értelmezéséhez fontos tudni, hogy 150 mikronig a festékvastagság általában eredeti fényezésre utal, de bizonyos típusoknál a magasabb, de egységes értékek is ebben a kategóriába tartoznak.
